# 变压器绝缘老化分析

摘要:对一台 220kV 变压器的绝缘老化情况进行了分析,并提出了处理措施。

## Analysis of Transformer Insulation Ageing

白山发电厂 5 号主变压器型号为 SFP<sub>7</sub>-360000/220,1991 年 12 月投产运行。该变压器是 20 世纪 90 年代设计和制造的,采用了日本变压器制造技术,其绝缘材质采用统包绝缘窄油道设计,绕组首端和尾端的油道宽度为 6mm,中间部分宽度为 3mm,使油箱体积较以往同容量变压器大幅度缩小,节省了绝缘油,方便了运输,降低了制造成本。但由于当时绝缘材质和工艺水平较日本落后,投运后,随着设备运行时间的增加,绝缘油道也越来越窄,绕组首端和尾部的油道最窄处宽度为 3mm,中间部分宽度为 1.5mm(见图 1),较投运前减小了 50%,从而导致油流速度下降,散热效果不理想,给变压器的绝缘水平带来了极大的危害。

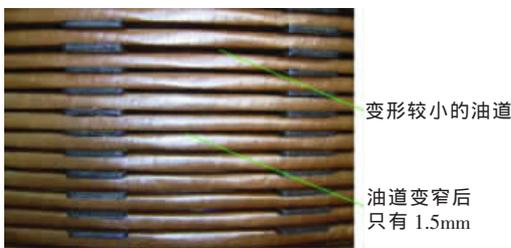
图 1 变压器绕组油道变窄情况

综上所述,变压器运行后,经过长期的热效应积累,绕组绝缘受热膨胀,致使原本统包绝缘窄油道变得更窄,冷却油流速慢,不能充分带走绕组的热量。绕组绝缘纸受热后逐渐老化,析出各种有机气体和糠醛,经论证,变压器存在非正常绝缘老化现象。

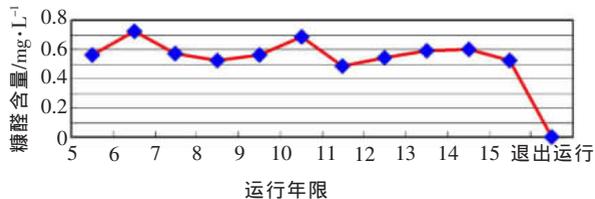
图 2 变压器油中糠醛含量曲线

与表 3 运行 5 年的糠醛数据进行比较,可得到  $0.728>0.056$ ;说明此糠醛含量已经超出下限值,可判断为非正常绝缘老化。变压器油中糠醛含量统计如图 2 所示。

由图 2 可知,5 号变压器的糠醛含量在运行 5 年(1996 年)后开始下降。从检修记录可知,该变压器随机组大修,绝缘油也相应进行了处理。变压器运行 5 年,糠醛含量达到 0.728mg/L,说明该变压器的绝缘过热面积已经很大,但温度最高处的局部绝缘炭化还没有达到导致匝(层)间击穿的程度(从油的热分解产生的烃类气体含量很少可得到证明)。由于变压器油中的糠醛是唯有纸(板)绝缘老化才出现的产物,只要测试正确,测到糠醛含量高,就代表纤维素绝缘老化严重;反之,含量低时,不一定说

变压器油中溶解气体分析对监测变压器各种故障有着重要的作用;同时,油中糠醛含量及绝缘纸聚合度测试是对变压器老化诊断的重要手段。1996 年到 2007 年,每年对变压器进行油中气体含量的测试和糠醛试验,有效地监视了变压器运行状态和主绝缘老化程度。在色谱试验和糠醛试验跟踪十年后,为保证电力设备的顺利进行,该变压器退出运行,更换了一台新变压器,从而彻底消除了设备隐患,确保了电网发供电的安全生产。
